Schauhöhle Herbstlabyrinth

-Von der Planung bis zur Fertigstellung-

Eine Dokumentation in Bildern
von Ingo Dorsten

Speläologische Arbeitsgemeinschaft Hessen e.V.

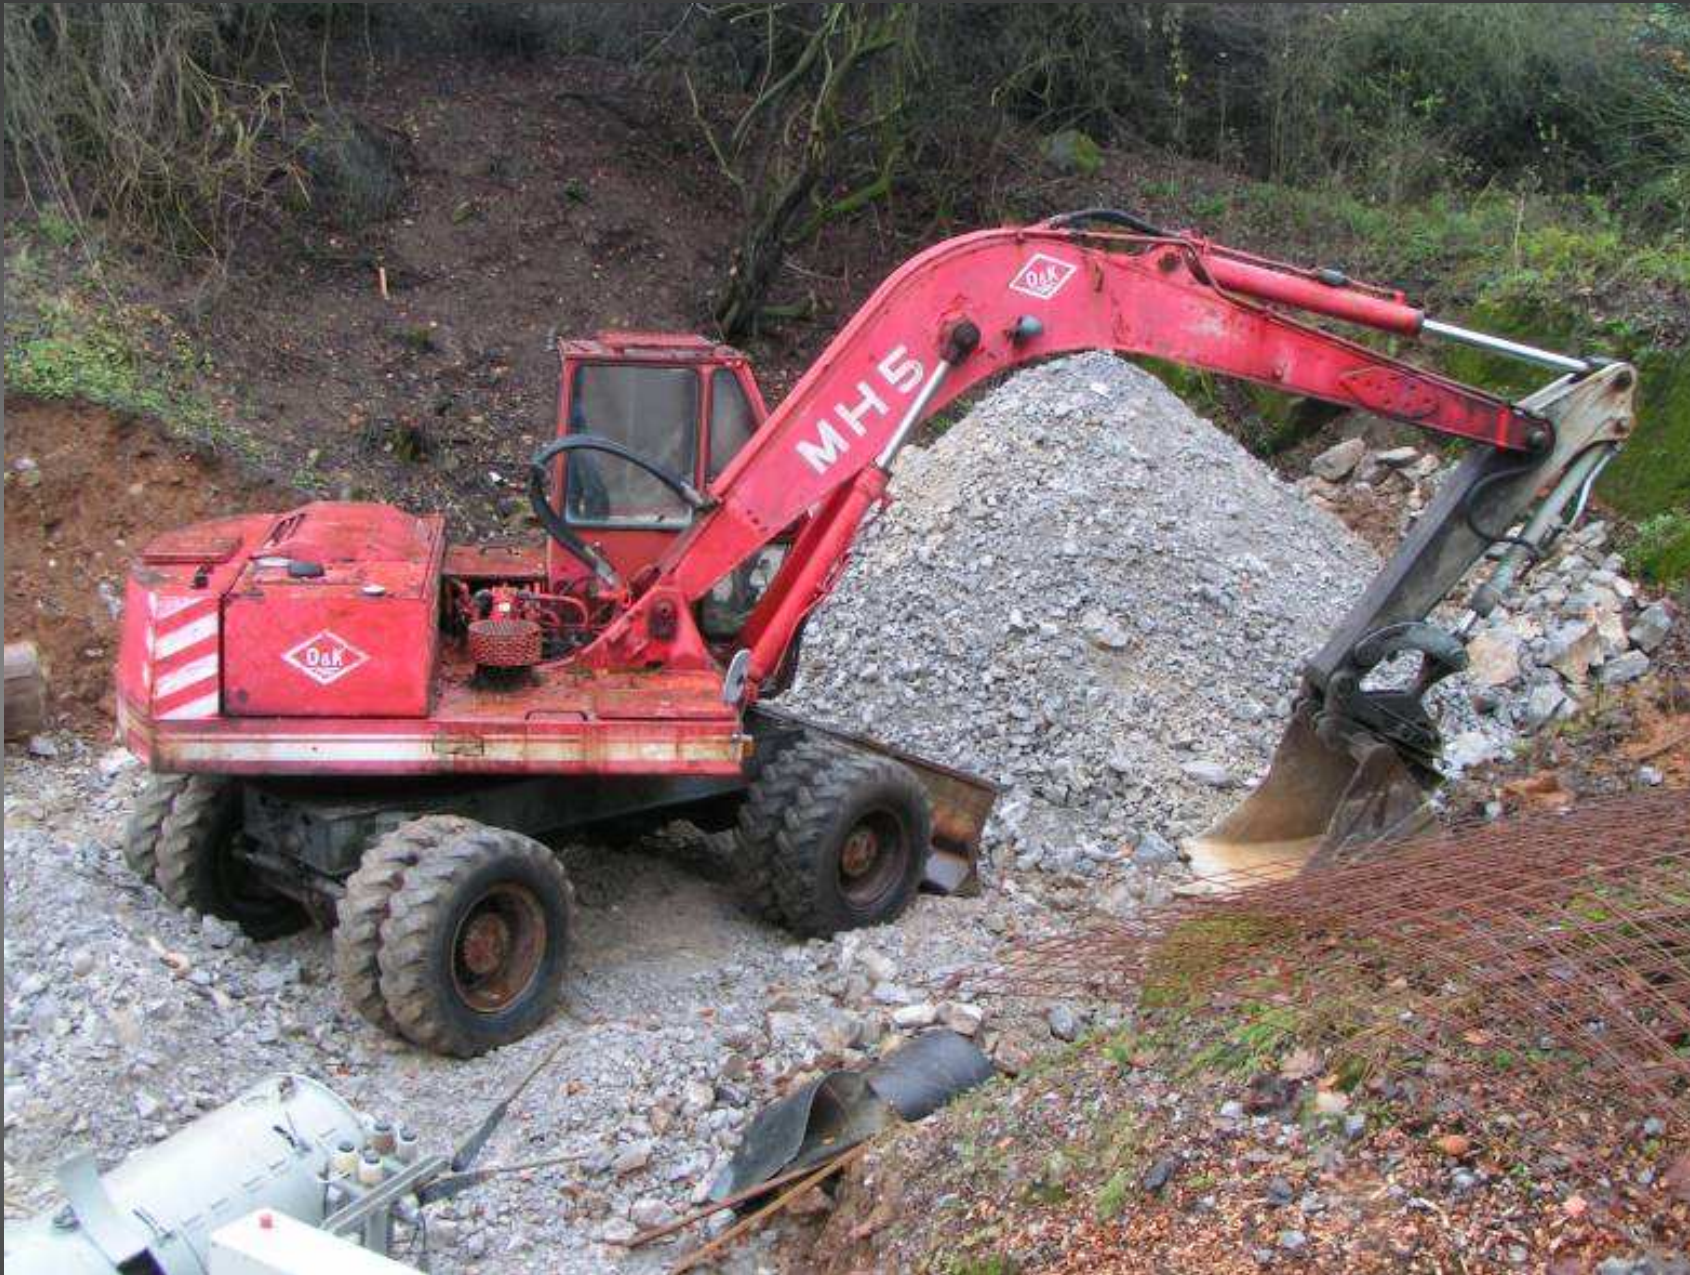
Die ersten Meter des Stollens

Im Bild zu sehen ist der Schrapper, der für das Herausholen des Gesteins benötigt und mittels Winde gezogen wird. Auch die Lutte zur Frischluftversorgung ist bereits angebracht.

Das horizontale Stahlseil dient zum Halten von schweren Förderbandgummis, die vor Steinflug bei den Sprengungen schützen sollen.

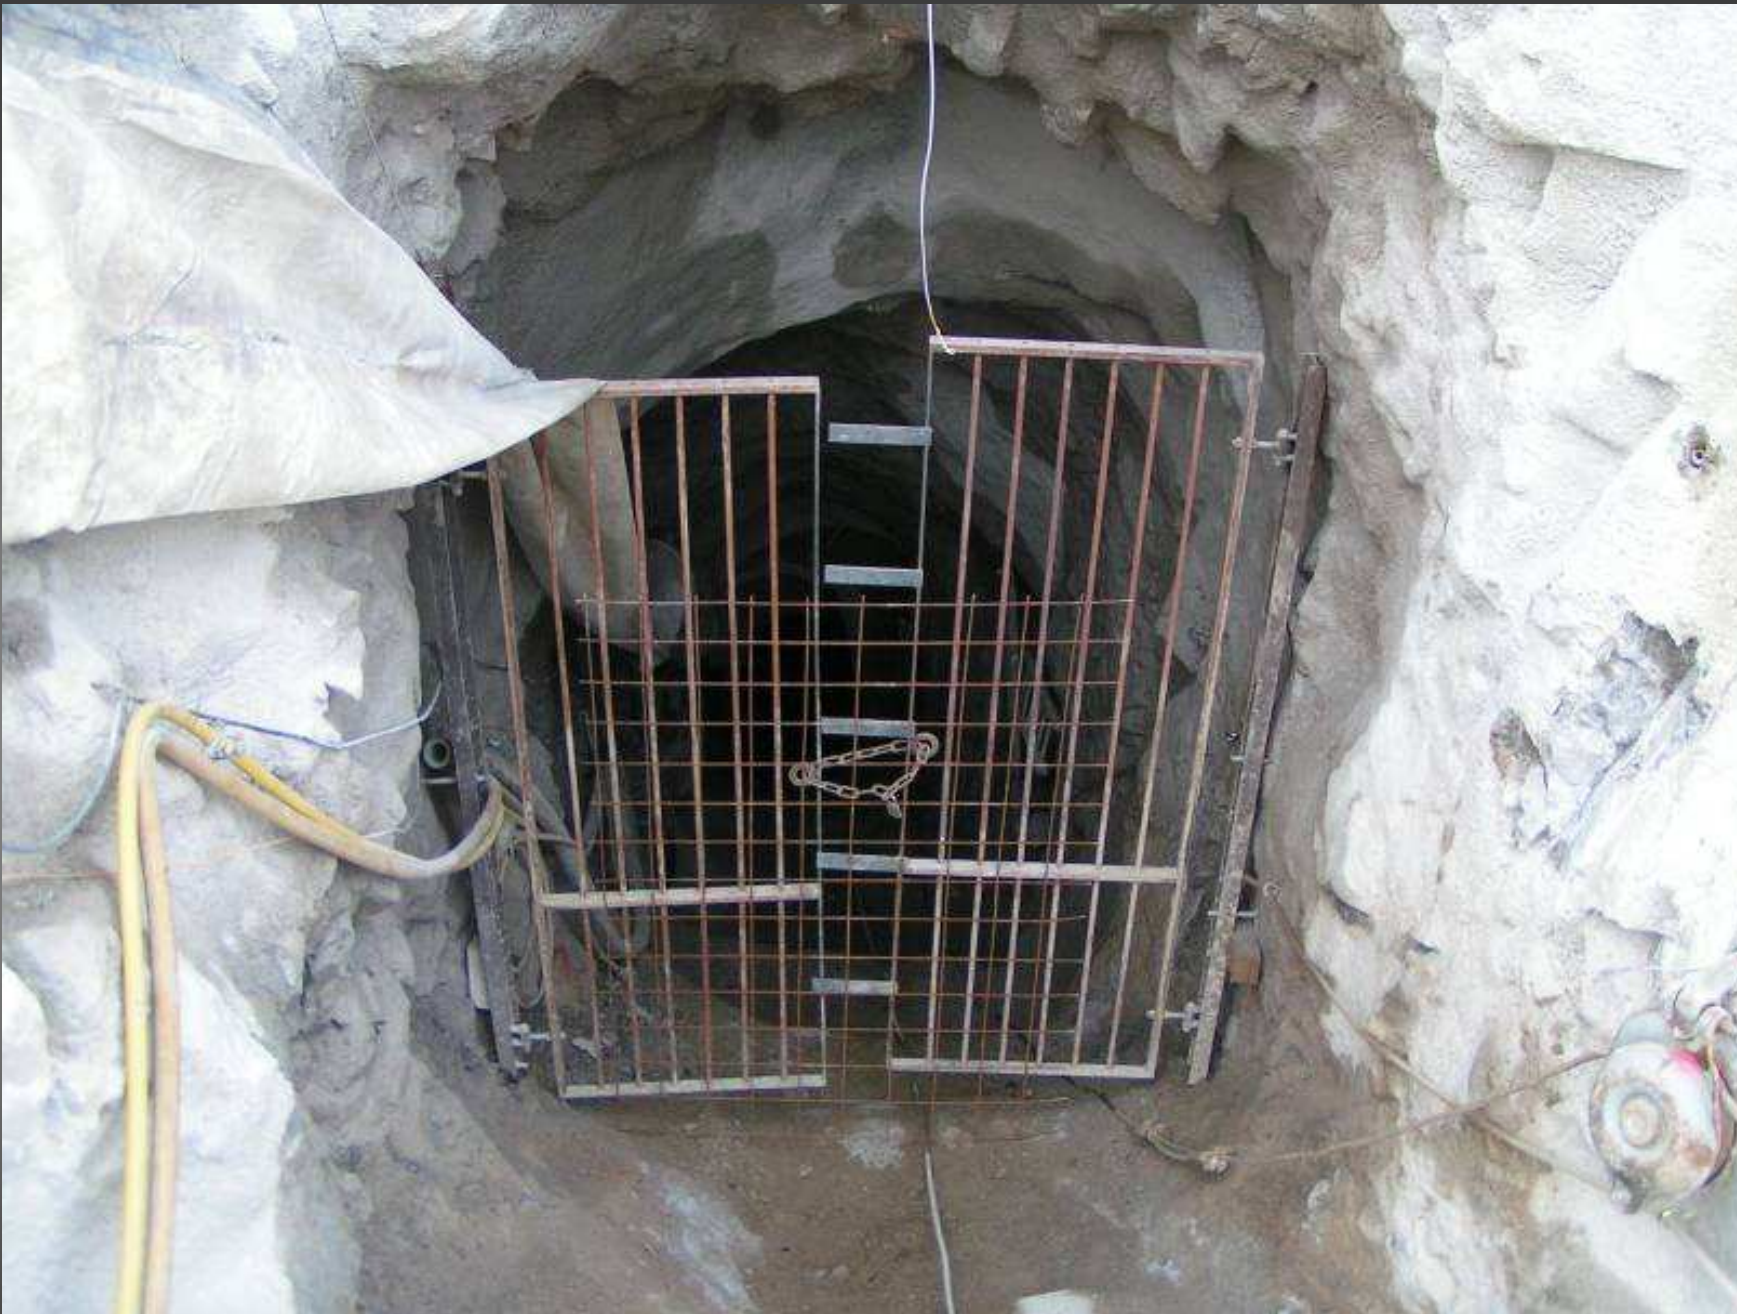
Seilschliff

Die Stahlseile des Schrapers erzeugten in den 4 Monaten Einsatzzeit einige tiefe Seilschliffe in den Fels. Dieser sehr markante Stein wurde abgeborgen und wird zukünftig im Bereich des Höhlenvorplatzes ausgestellt.

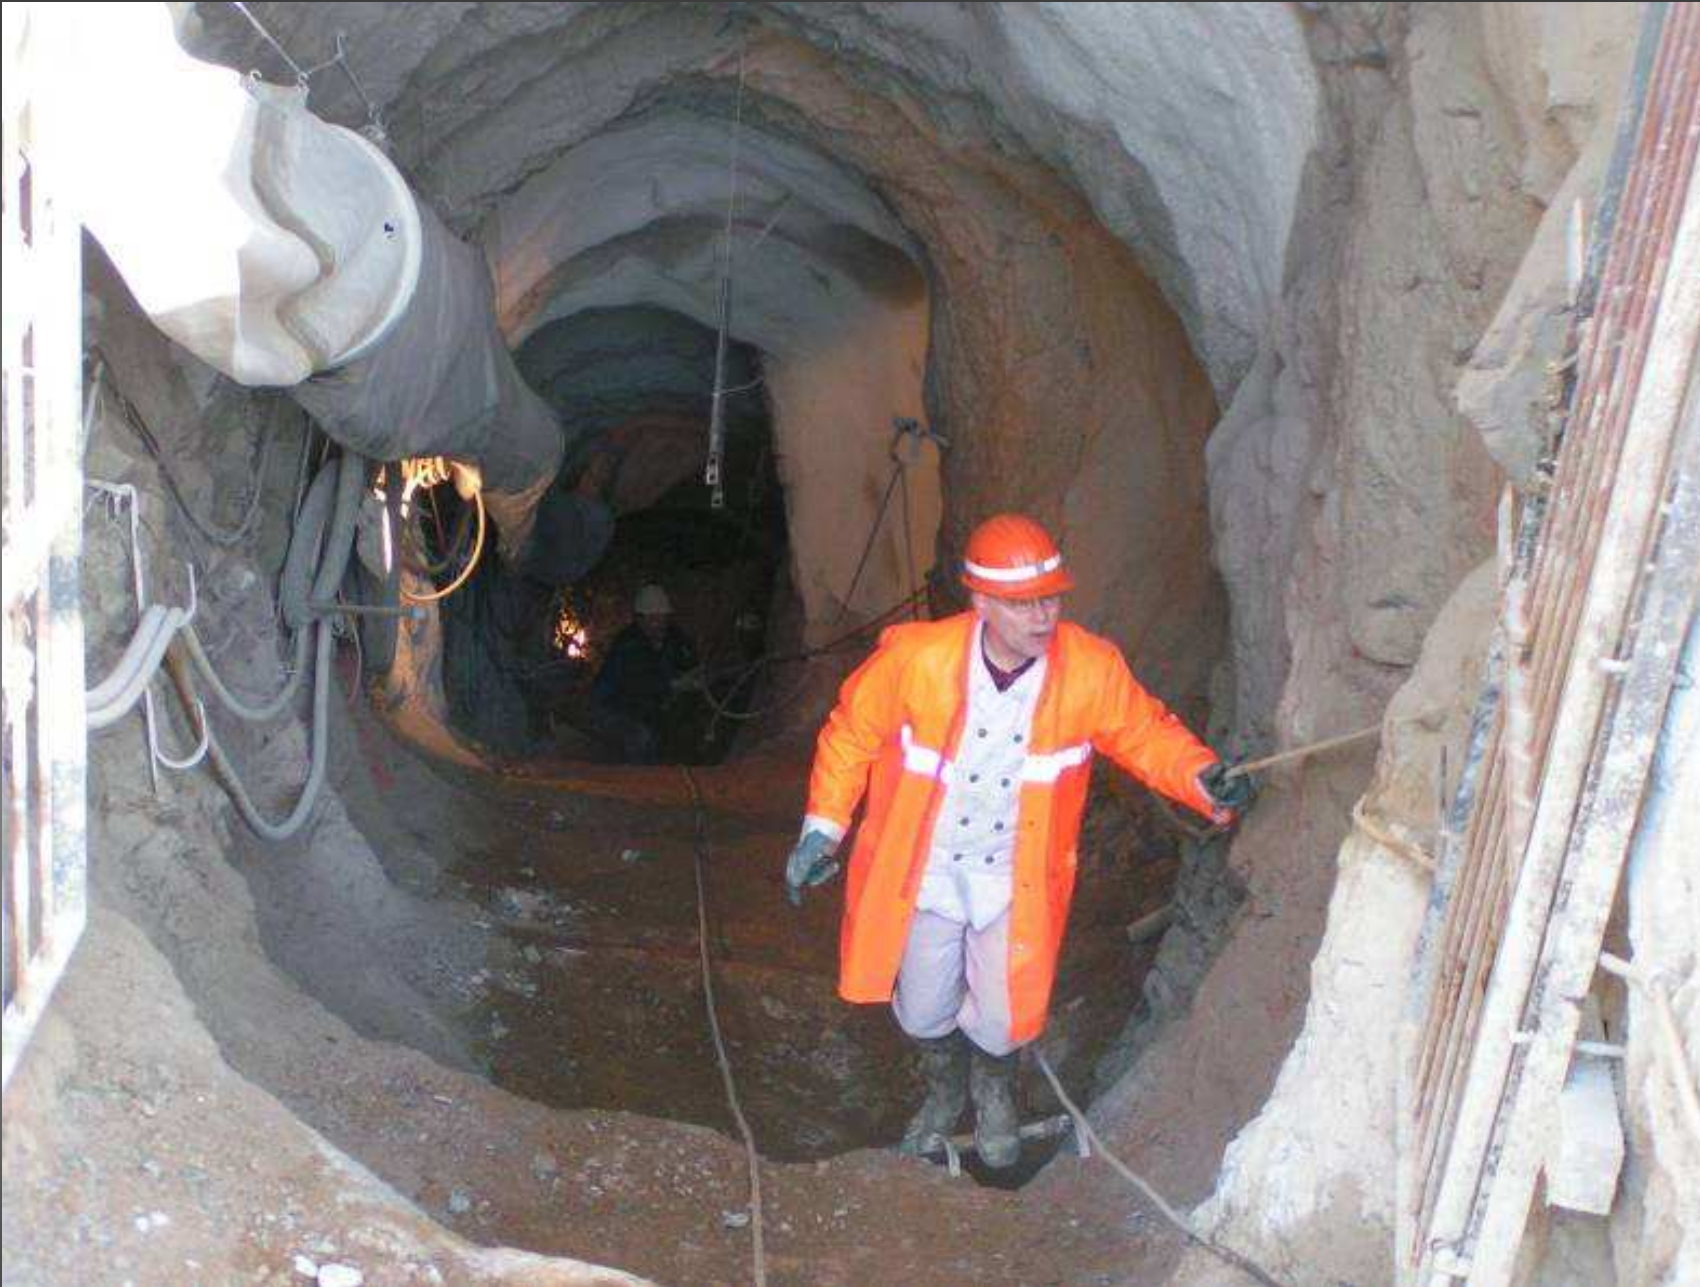
Totalansicht des Stollens

Der fast fertig gestellte Stollen ist Abschnittsweise mit Spritzbeton ausgekleidet. Dies war nötig geworden, weil einige Klüfte die Stabilität gefährdeten. Zu erkennen sind diese Bereiche an den hellen Stellen. An der linken Seite führen Versorgungskabel für Strom und Druckluft, sowie die Wetterlutte zur Frischluftversorgung in die Tiefe.

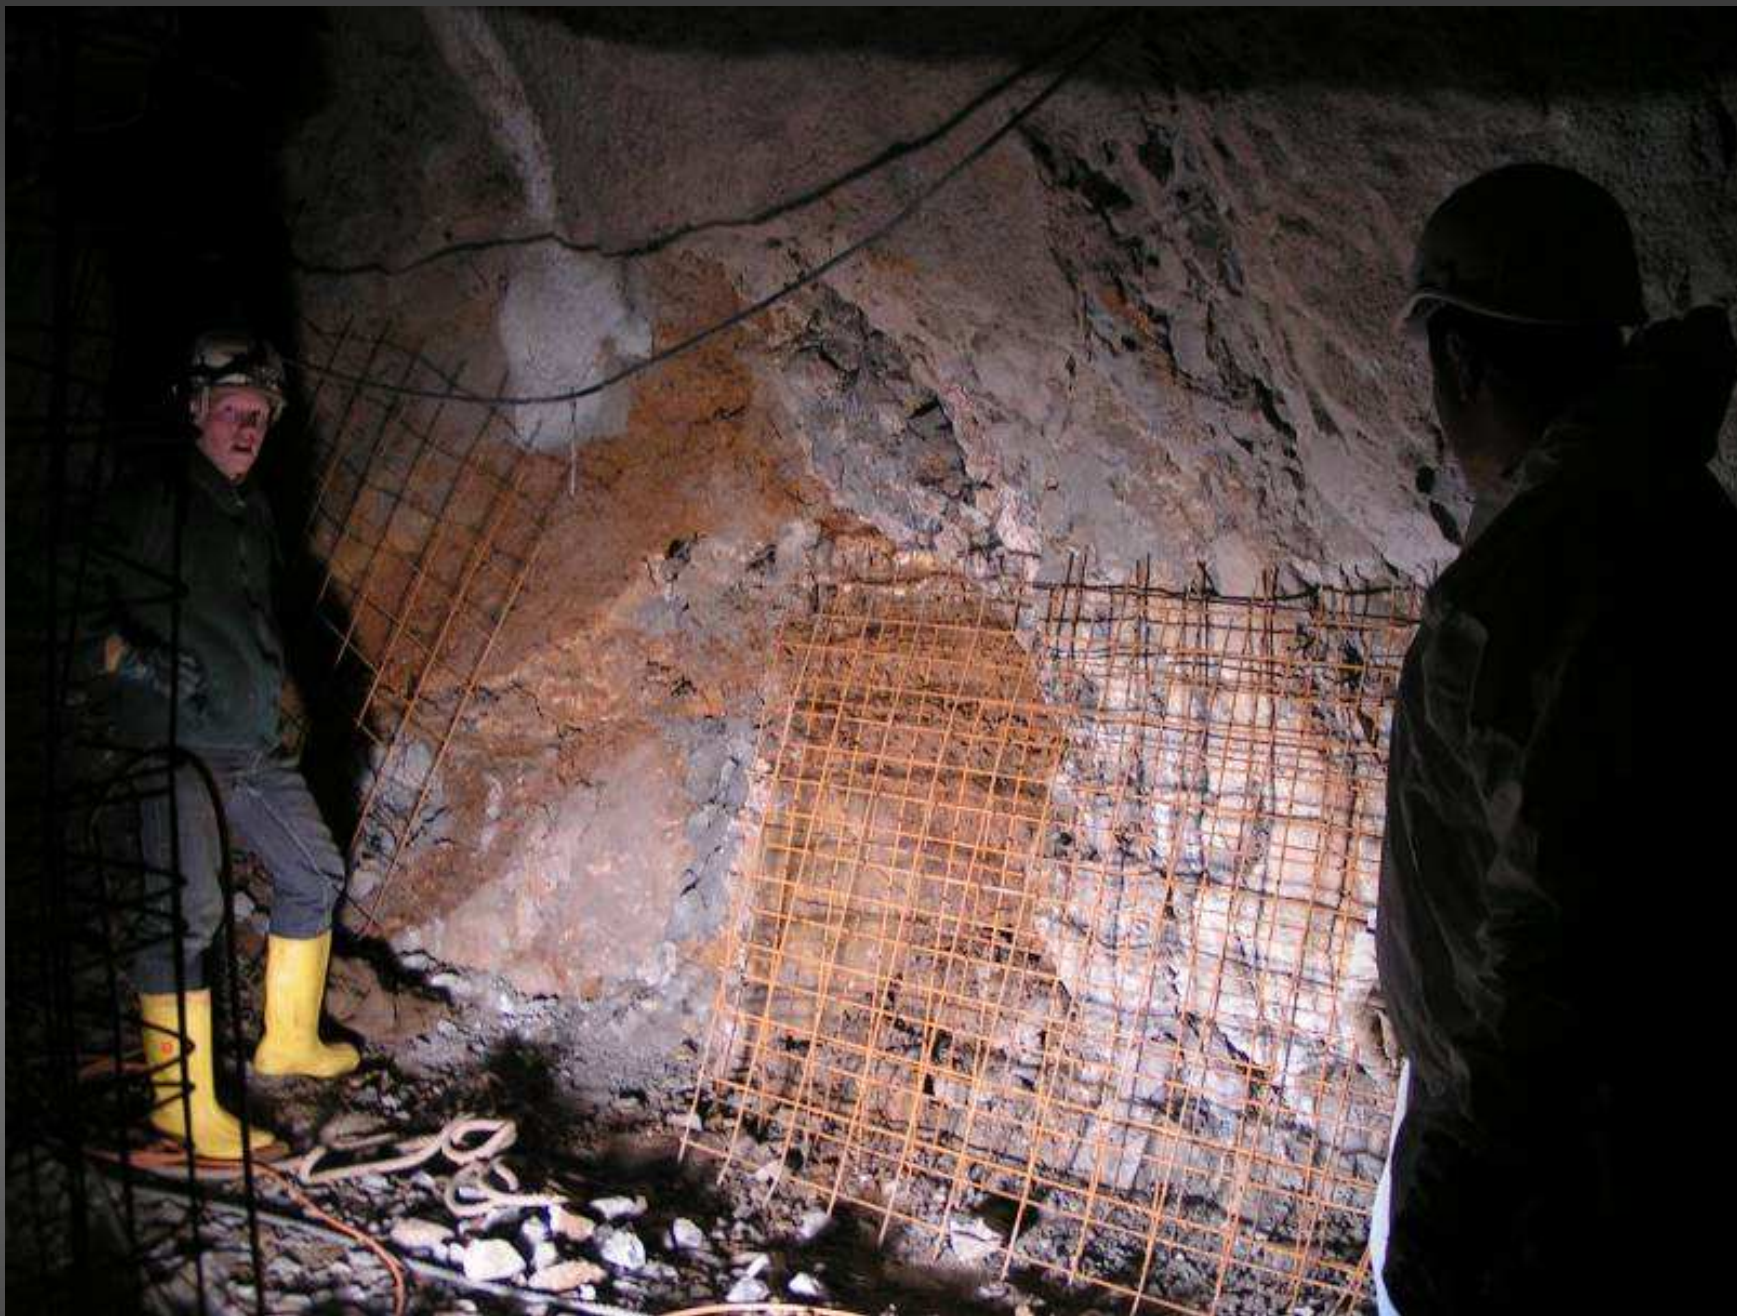
Vorbereitungen für Spritzbetonarbeiten

Gerade im Zugangsbereich zur Knöpfchenhalle wurde sehr viel Spritzbeton verarbeitet. Dazu mussten zuerst Baustahlmatten angebracht werden, die als Armierung dienen.

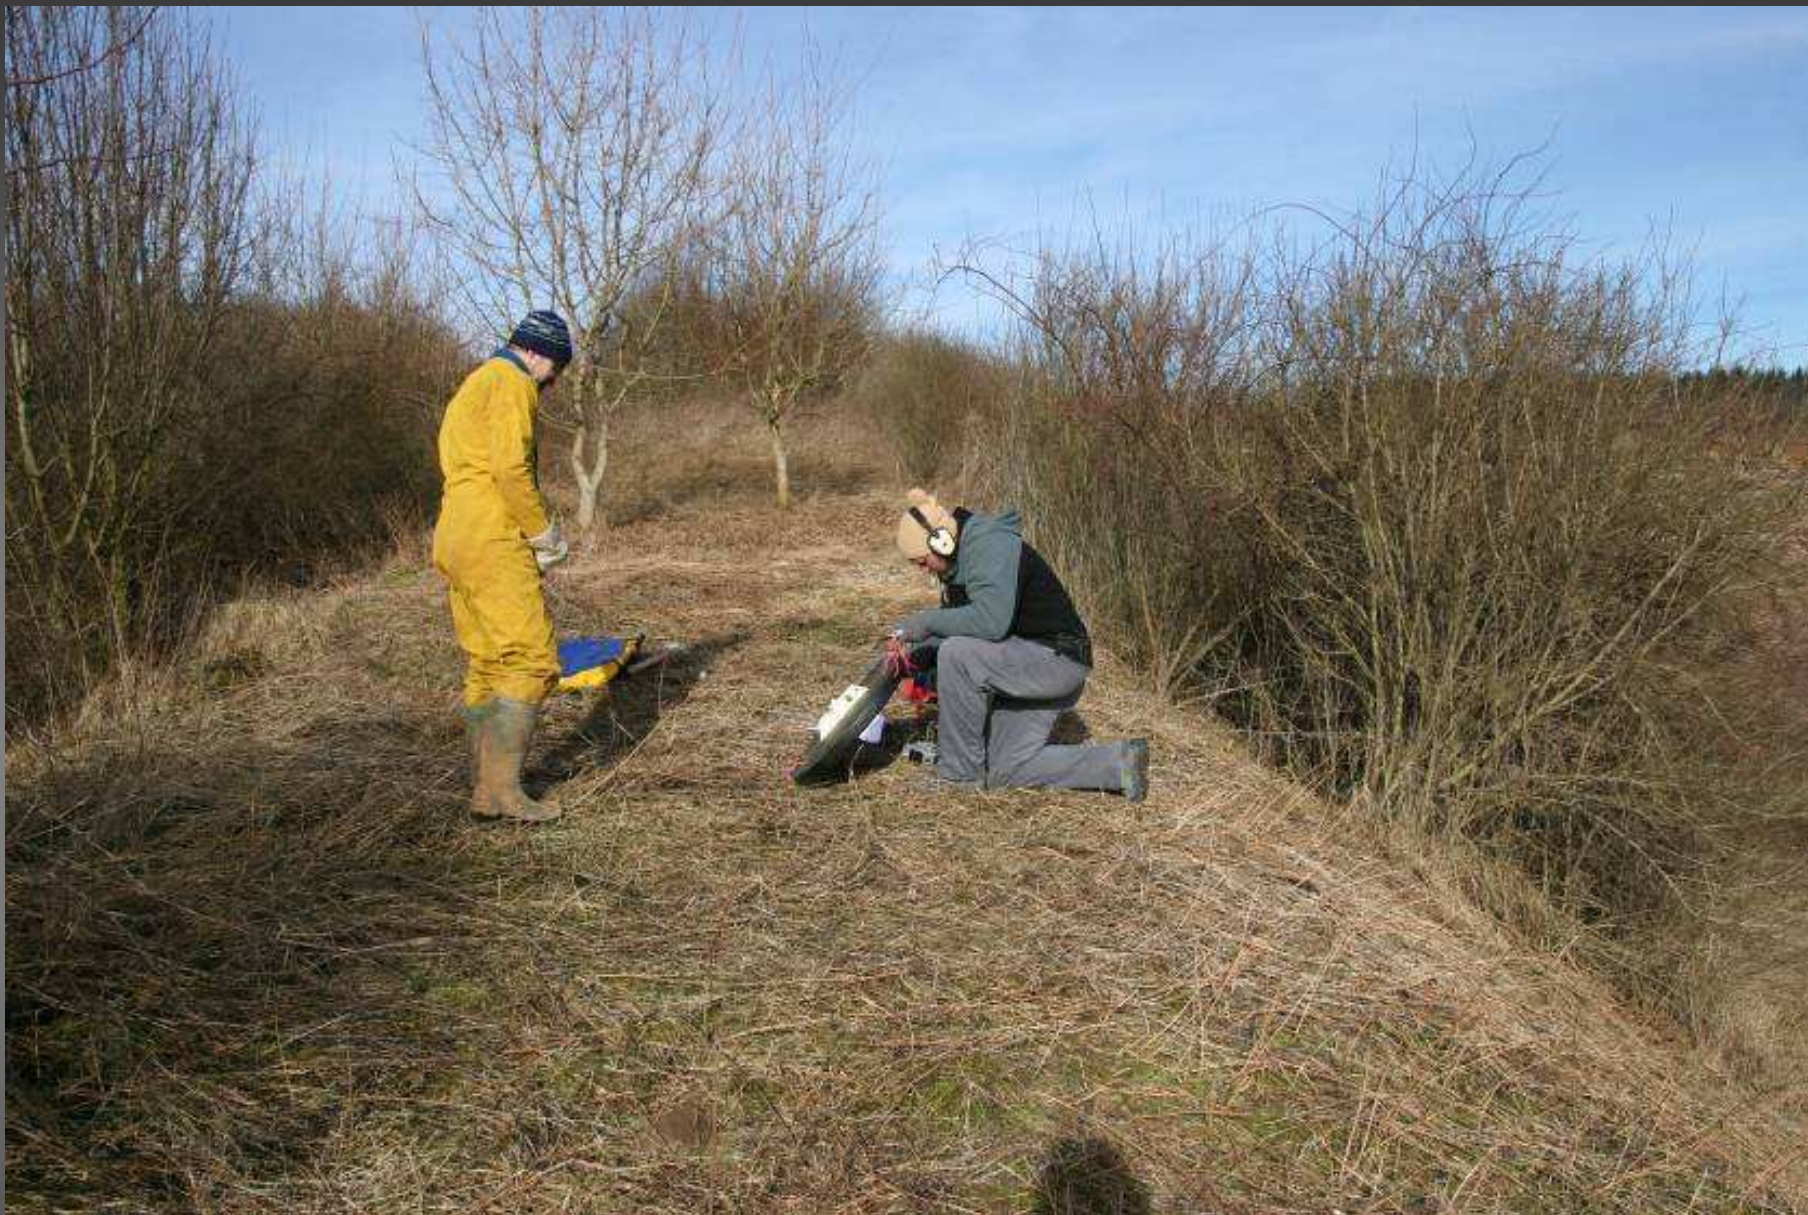
Aufzugskonstruktion

Der Schrägaufzug wurde für den Transport von Materialien aller Art benutzt. Dabei gleitet die Wanne über eine Holzlattung. Mittels der Winde konnten die 23 Höhenmeter problemlos bewältigt werden.

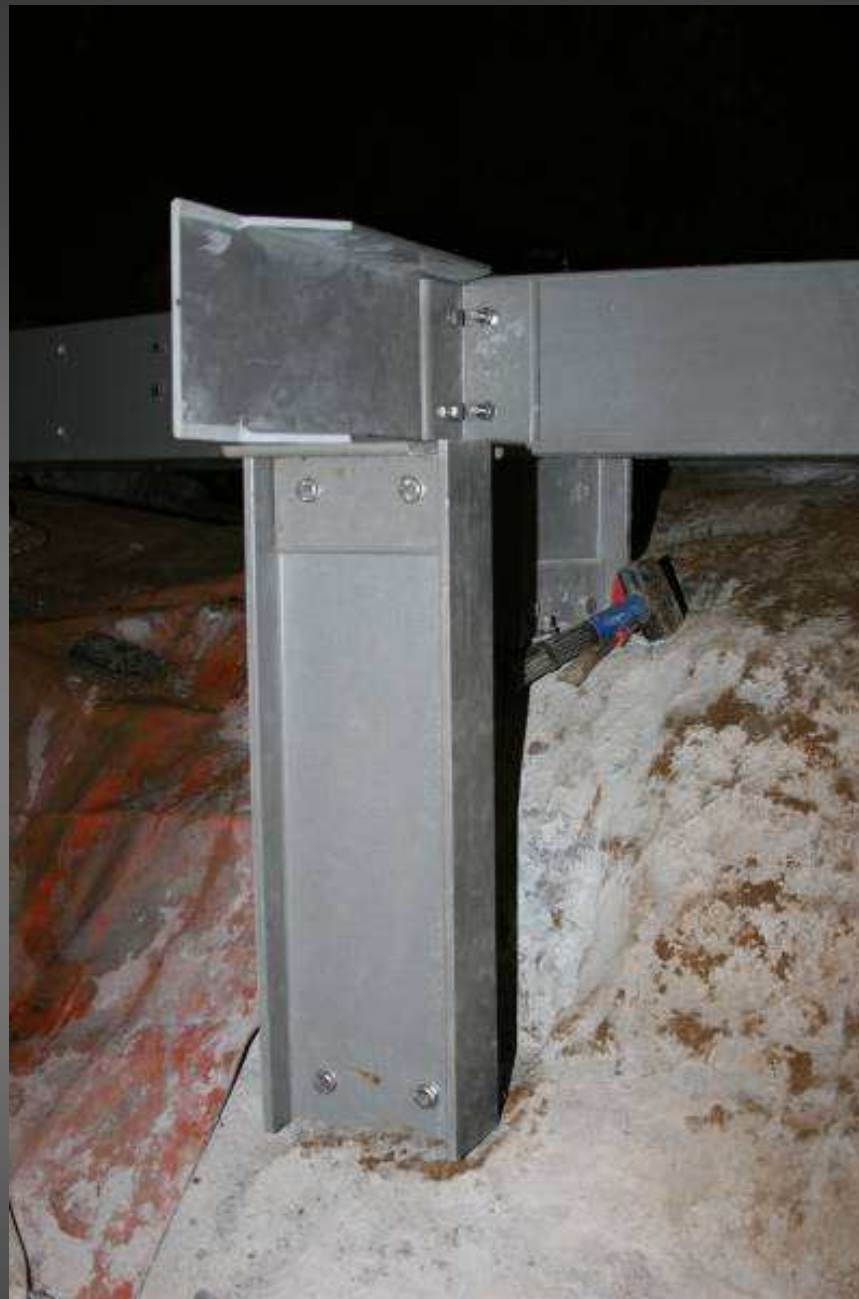
Konstruktionsdetail

Die Tragkonstruktion der Stege ist vor Ort zusammengeschrubt worden. Hier lag einer der wesentlichen Vorteile des Verbundkunststoffes. Ein Nacharbeiten von Metallen vor Ort wäre wesentlich komplizierter und aufwendiger gewesen. Sehr problematisch ist immer die trennende Bearbeitung von Stahl, da entstehende Späne oder Funken eine Gefahr für Tropfsteine und Sinterflächen in Form von Rost hervorgerufen hätte.

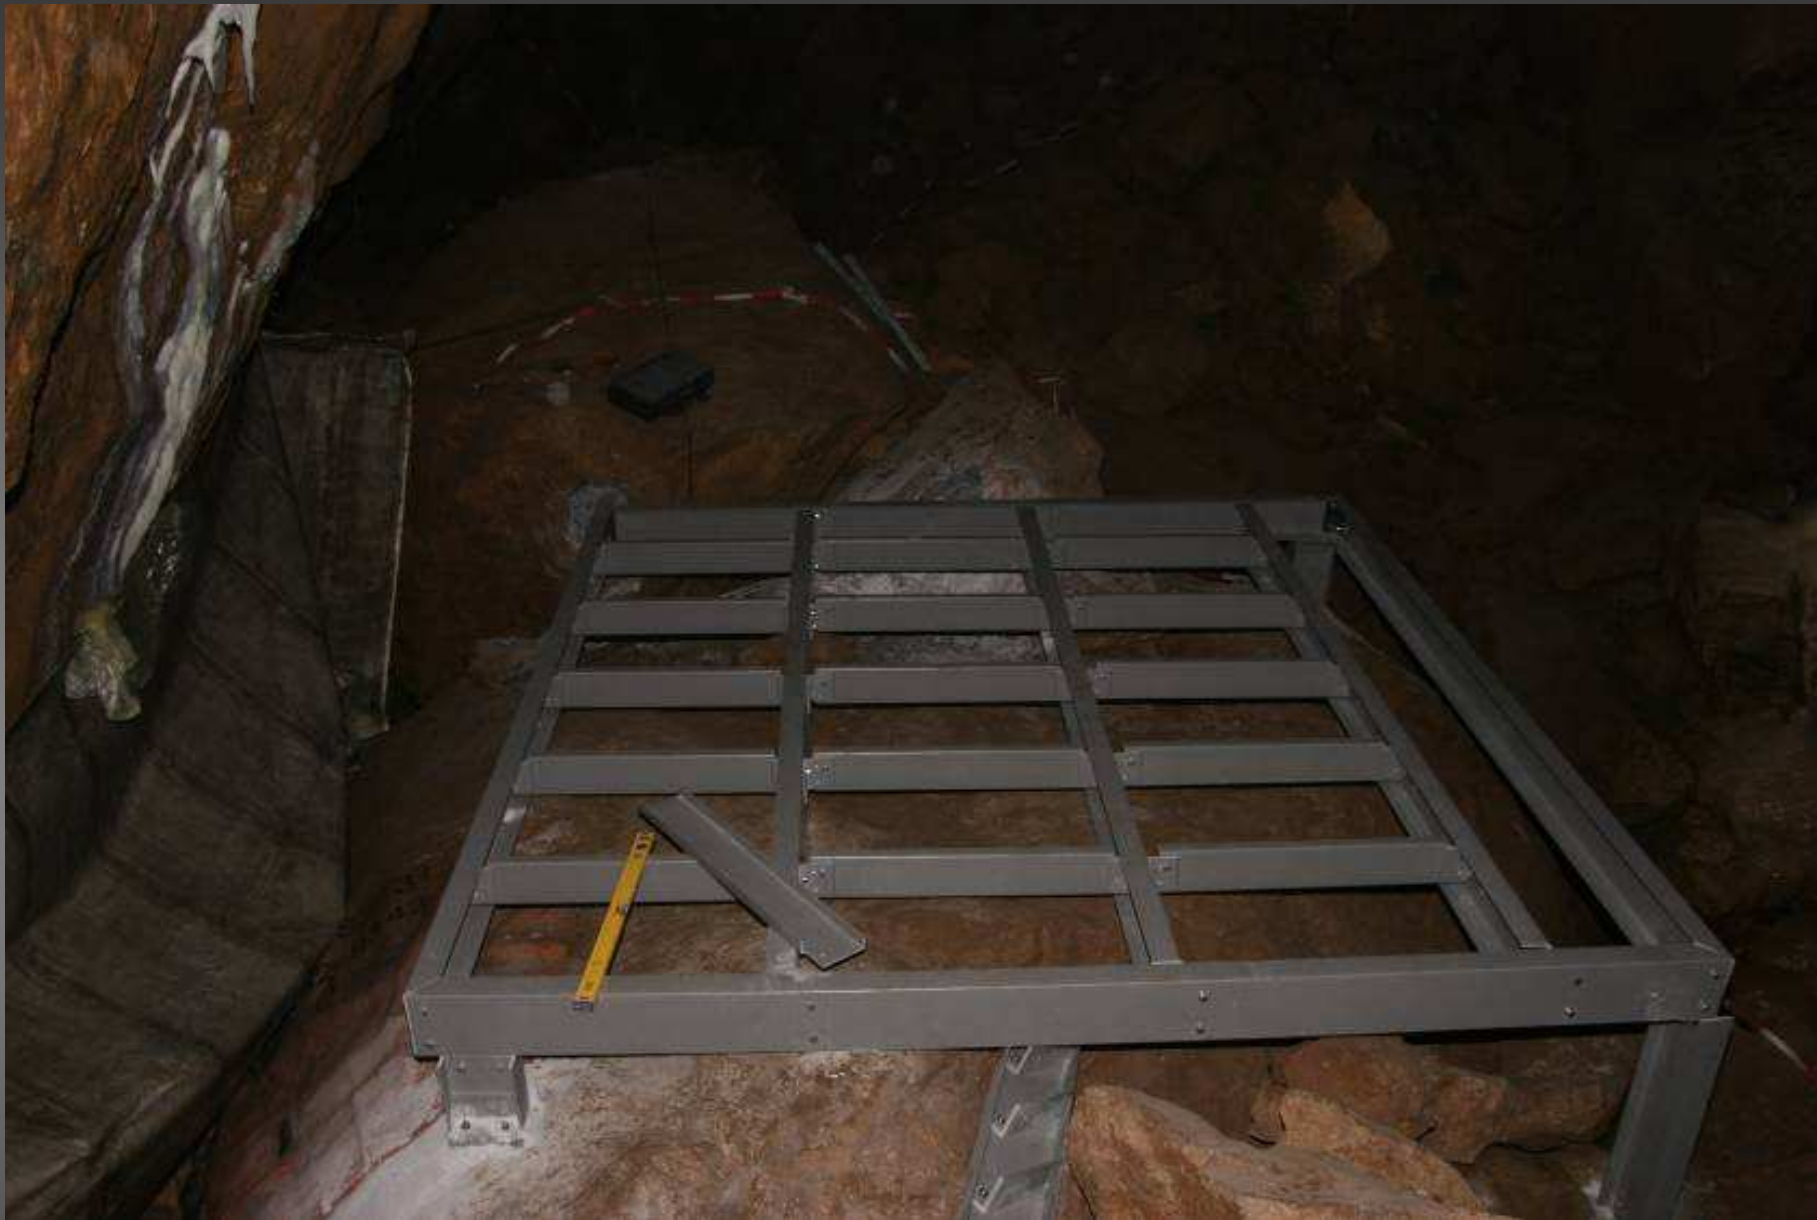
Traggerüst des großen Podestes

Dieses Bild zeigt den Aufbau der Tragkonstruktion und die Verarbeitung vor Ort.

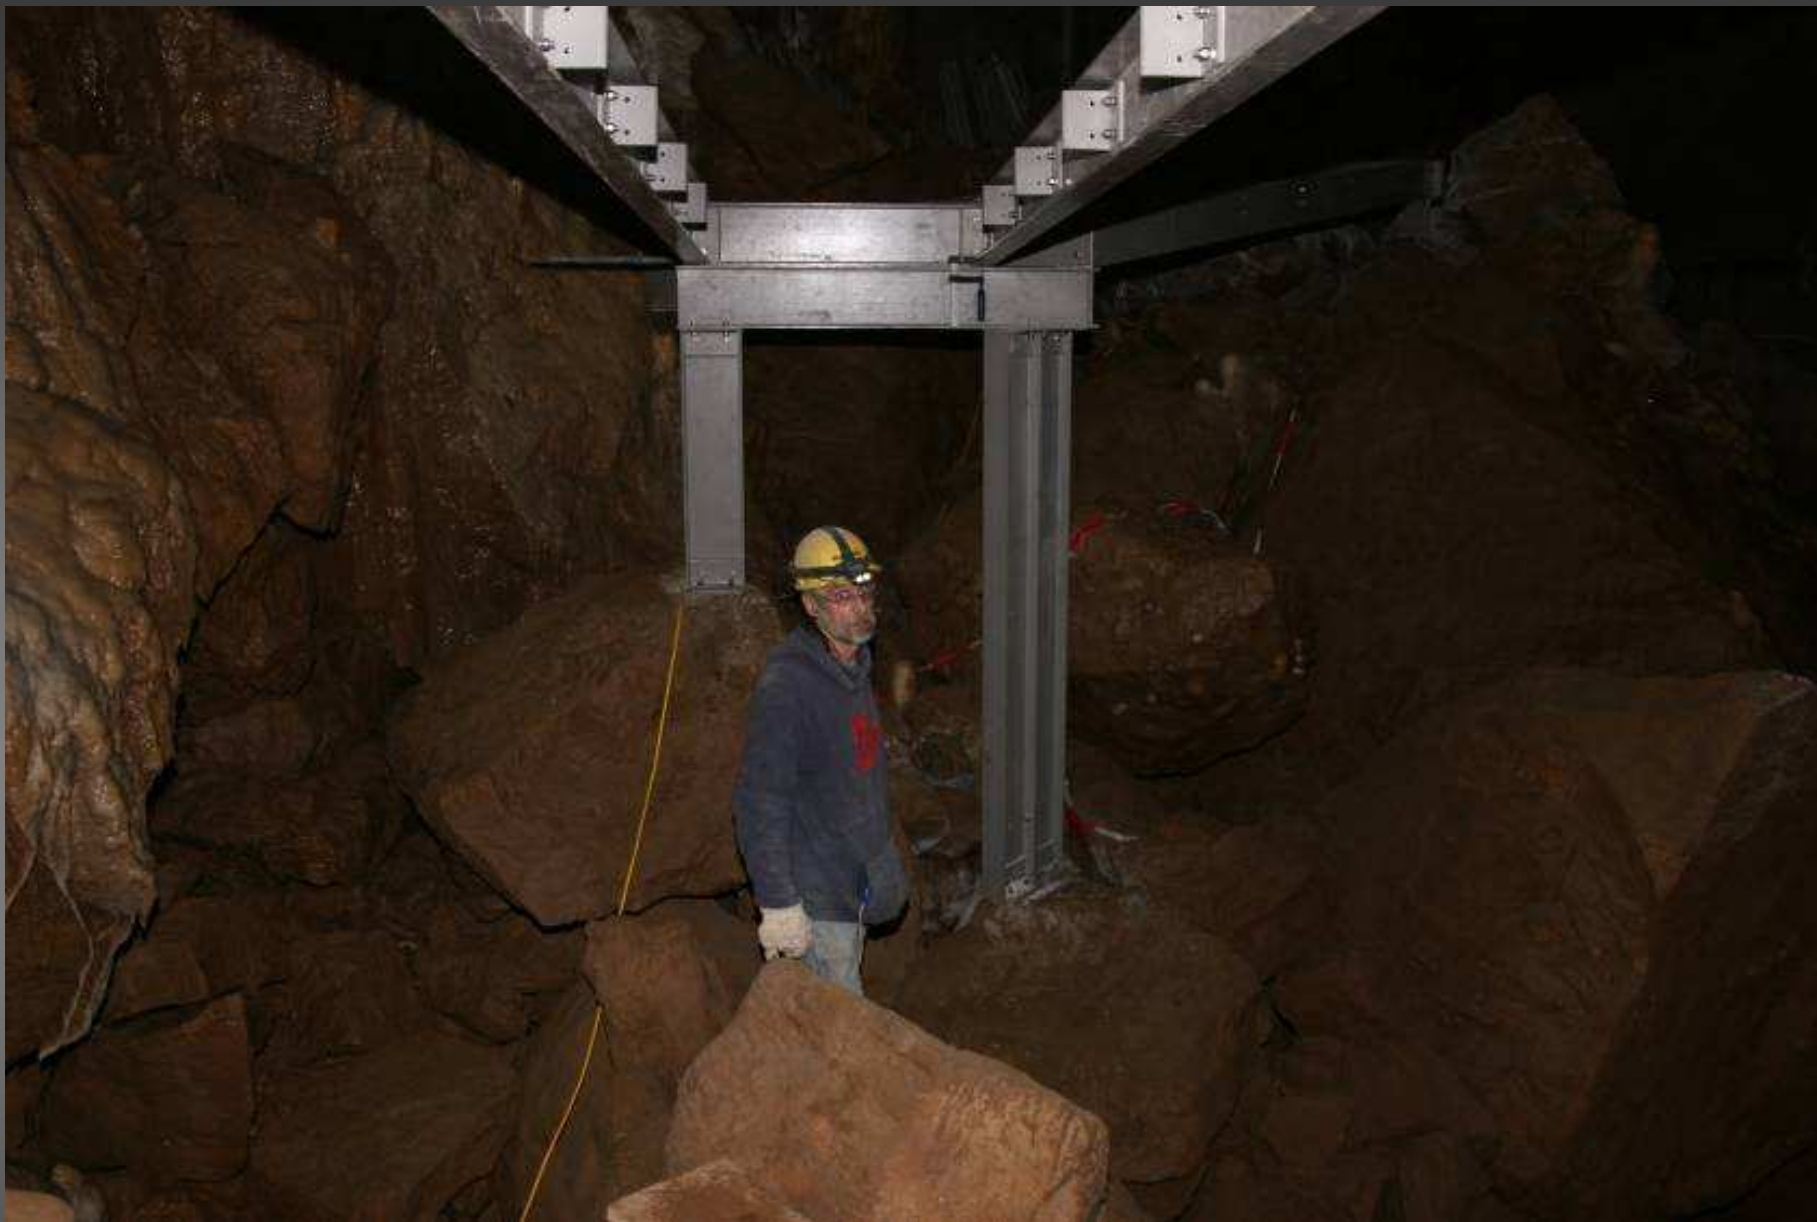
Die Brücke von unten

Der Mittelträger der Brücke besteht aus zwei Standbeinen und einer horizontalen Stütze, die an der Wand verankert ist. Diese soll eventuelle Längskräfte abfangen und stabilisiert die gesamte Brücke.

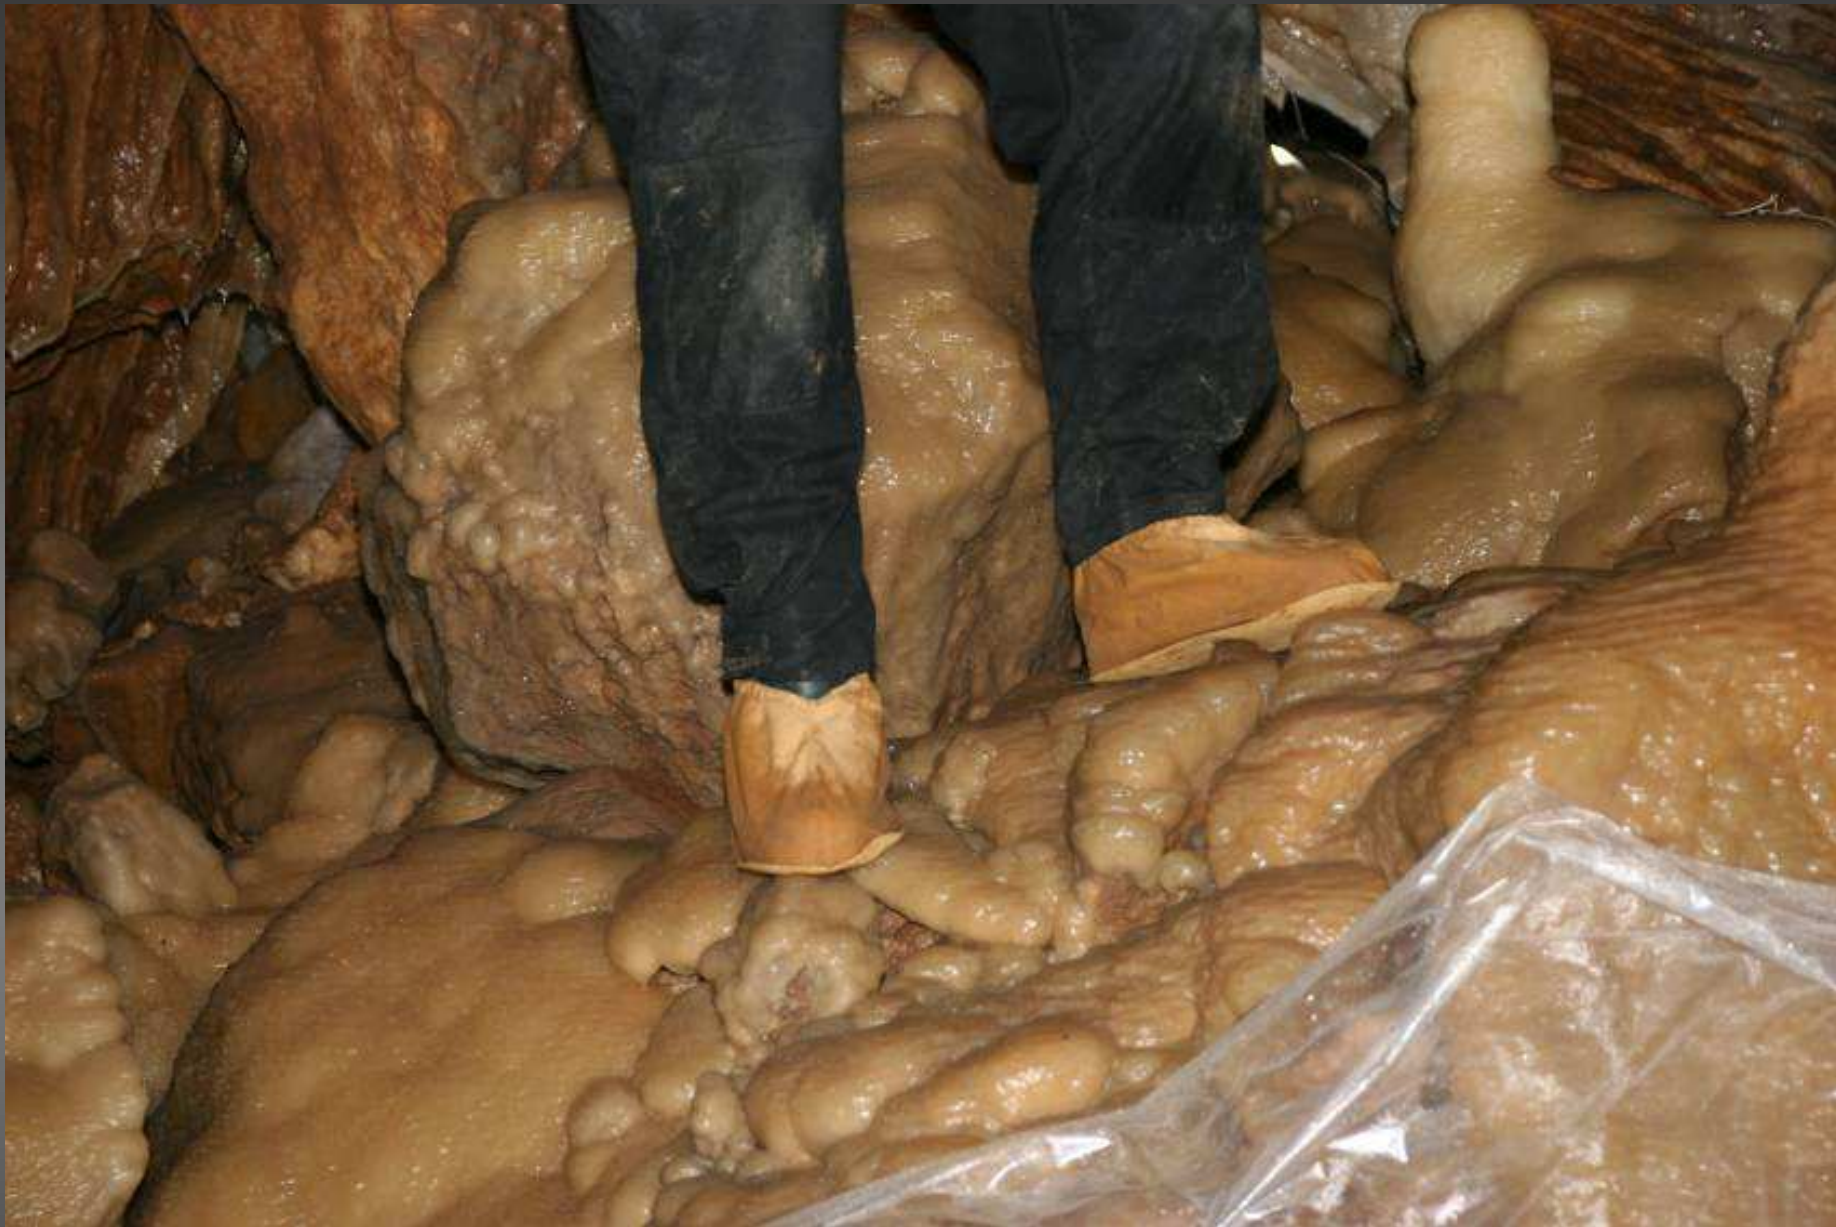
LED-Lampe

Die verwendeten LED-Lampen sind eine komplette Eigenentwicklung von Germtec. Dieser Lampentyp ist optimal auf den Einsatz untertage angepasst.

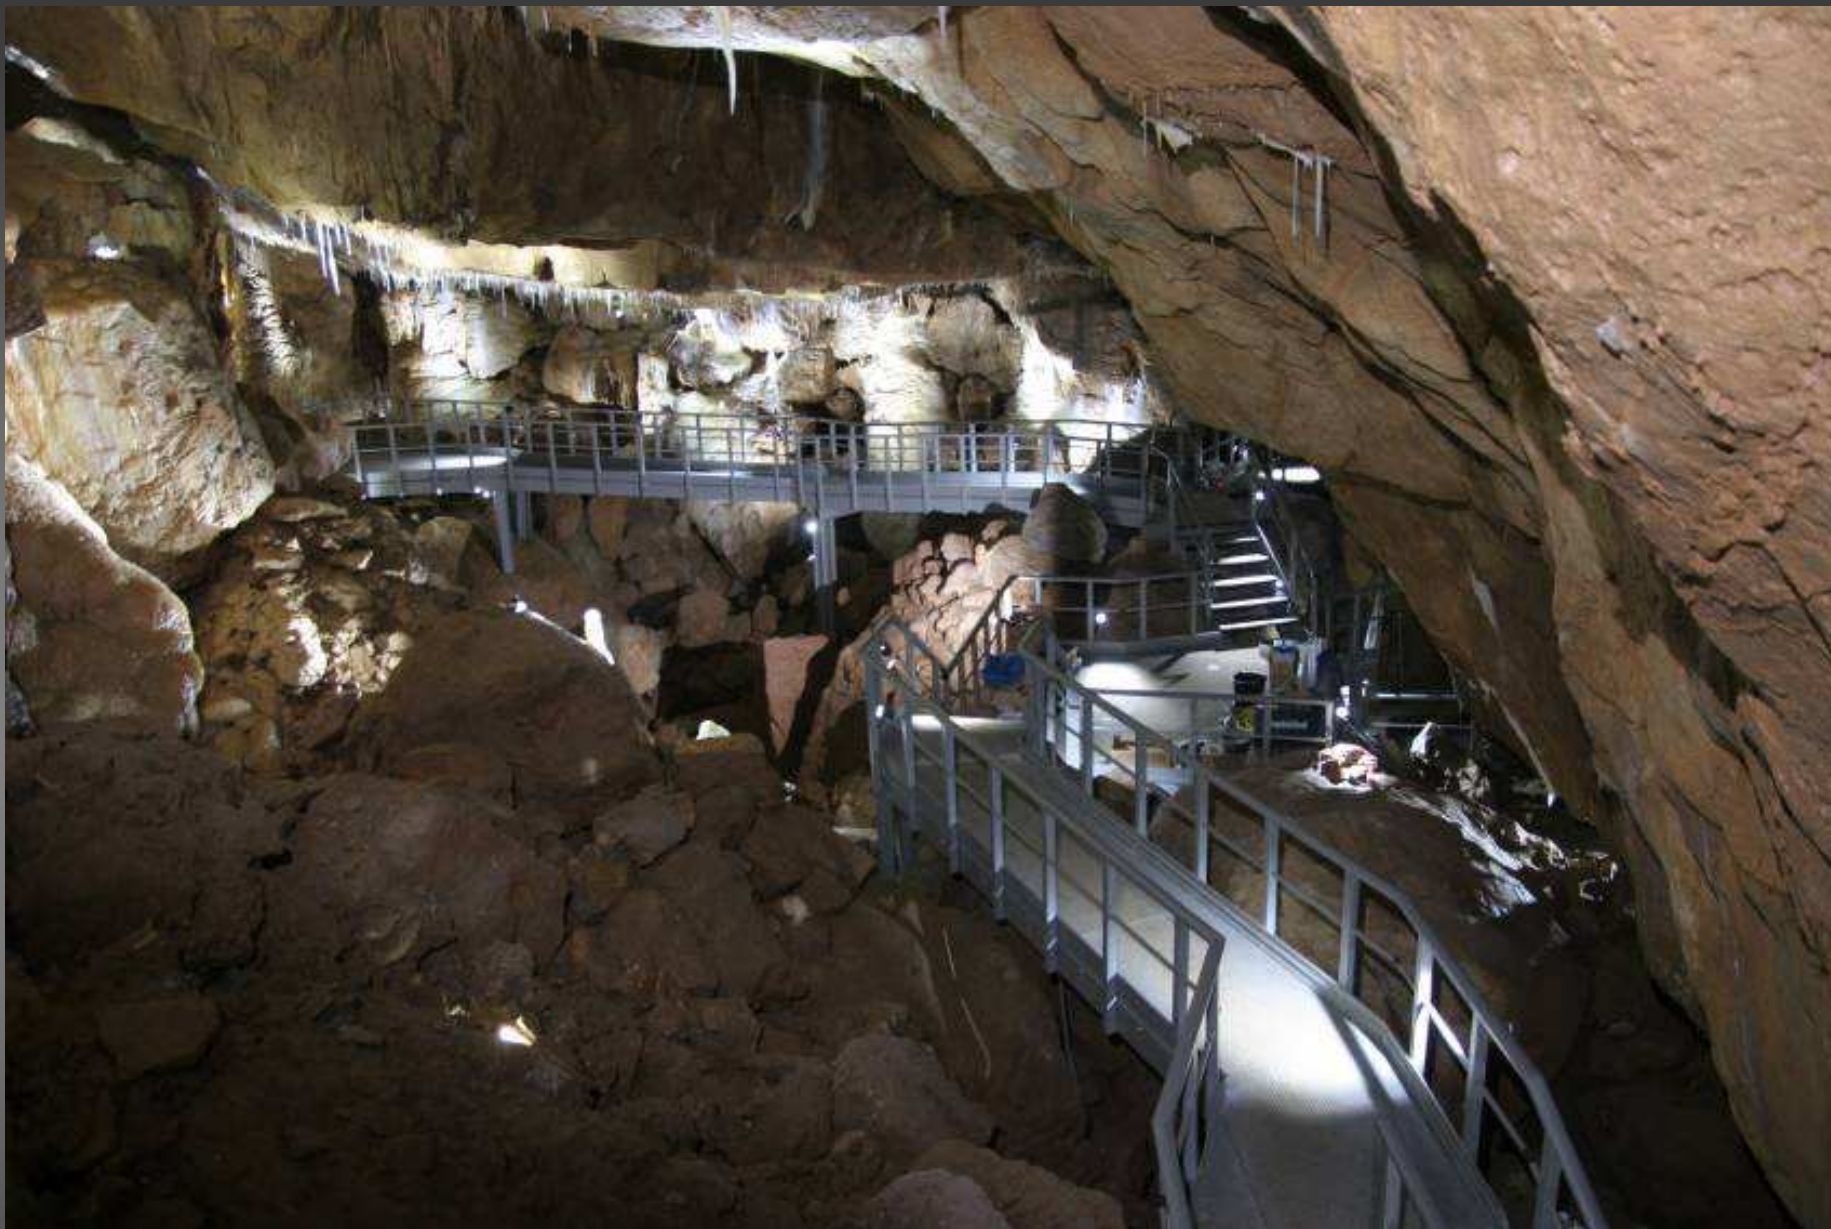
Die Treppenstufen werden eingeschalt.

Die gesamte Treppenanlage des Stollens musste in Handarbeit angepasst werden. Dabei wurden zuerst die Stufen eingeschalt und gegossen und nachfolgend die Rettungsrampe an der linken Seite.
