Schauhöhle Herbstlabyrinth

-Von der Planung bis zur Fertigstellung-

Eine Dokumentation in Bildern
von Ingo Dorsten

Speläologische Arbeitsgemeinschaft Hessen e.V.

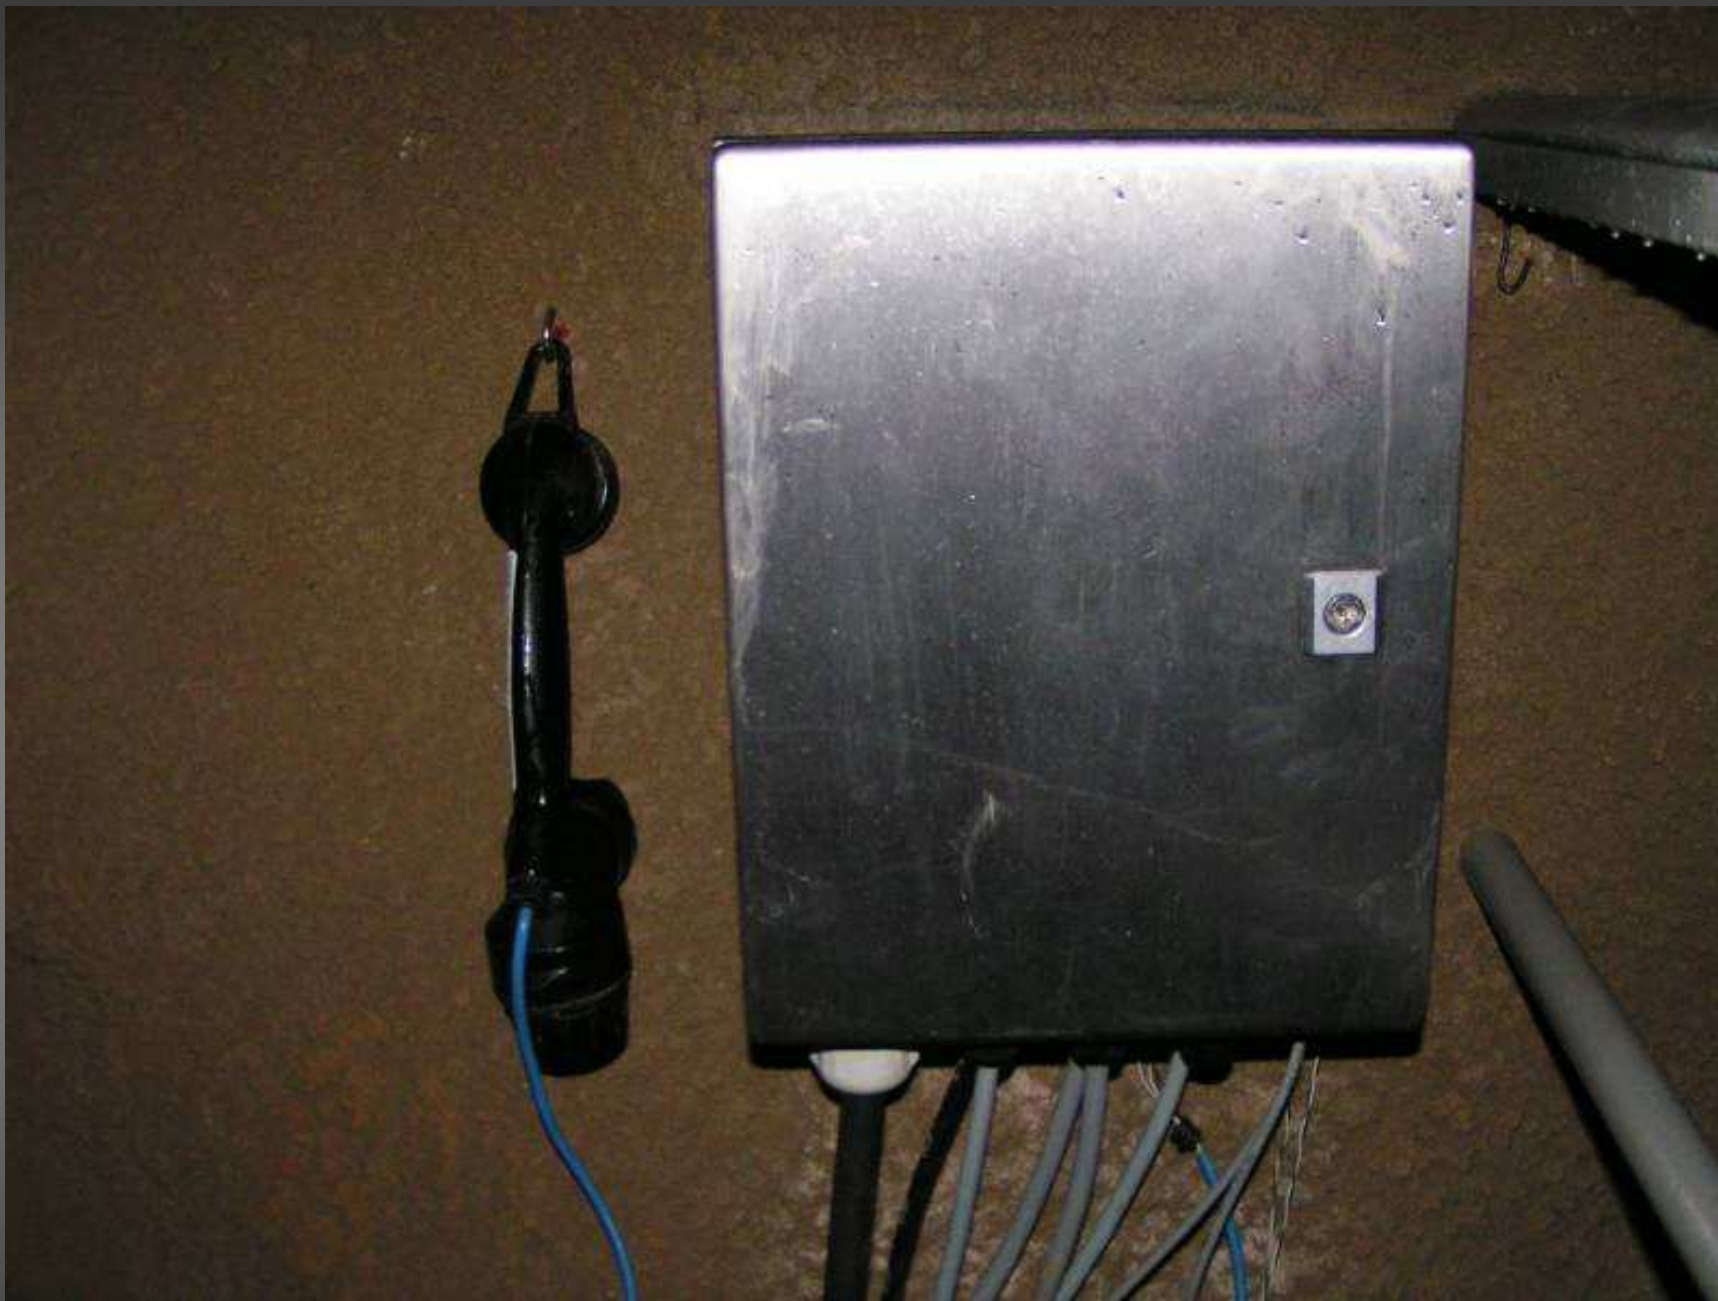
Heulruftelefon zur Kommunikation

Zur Kommunikation zwischen der Höhle und dem Außenbereich wurde ein Heulruftelefon installiert. Diese Telefone arbeiten ohne externe Spannungsversorgung und stammen aus dem Bergbau.

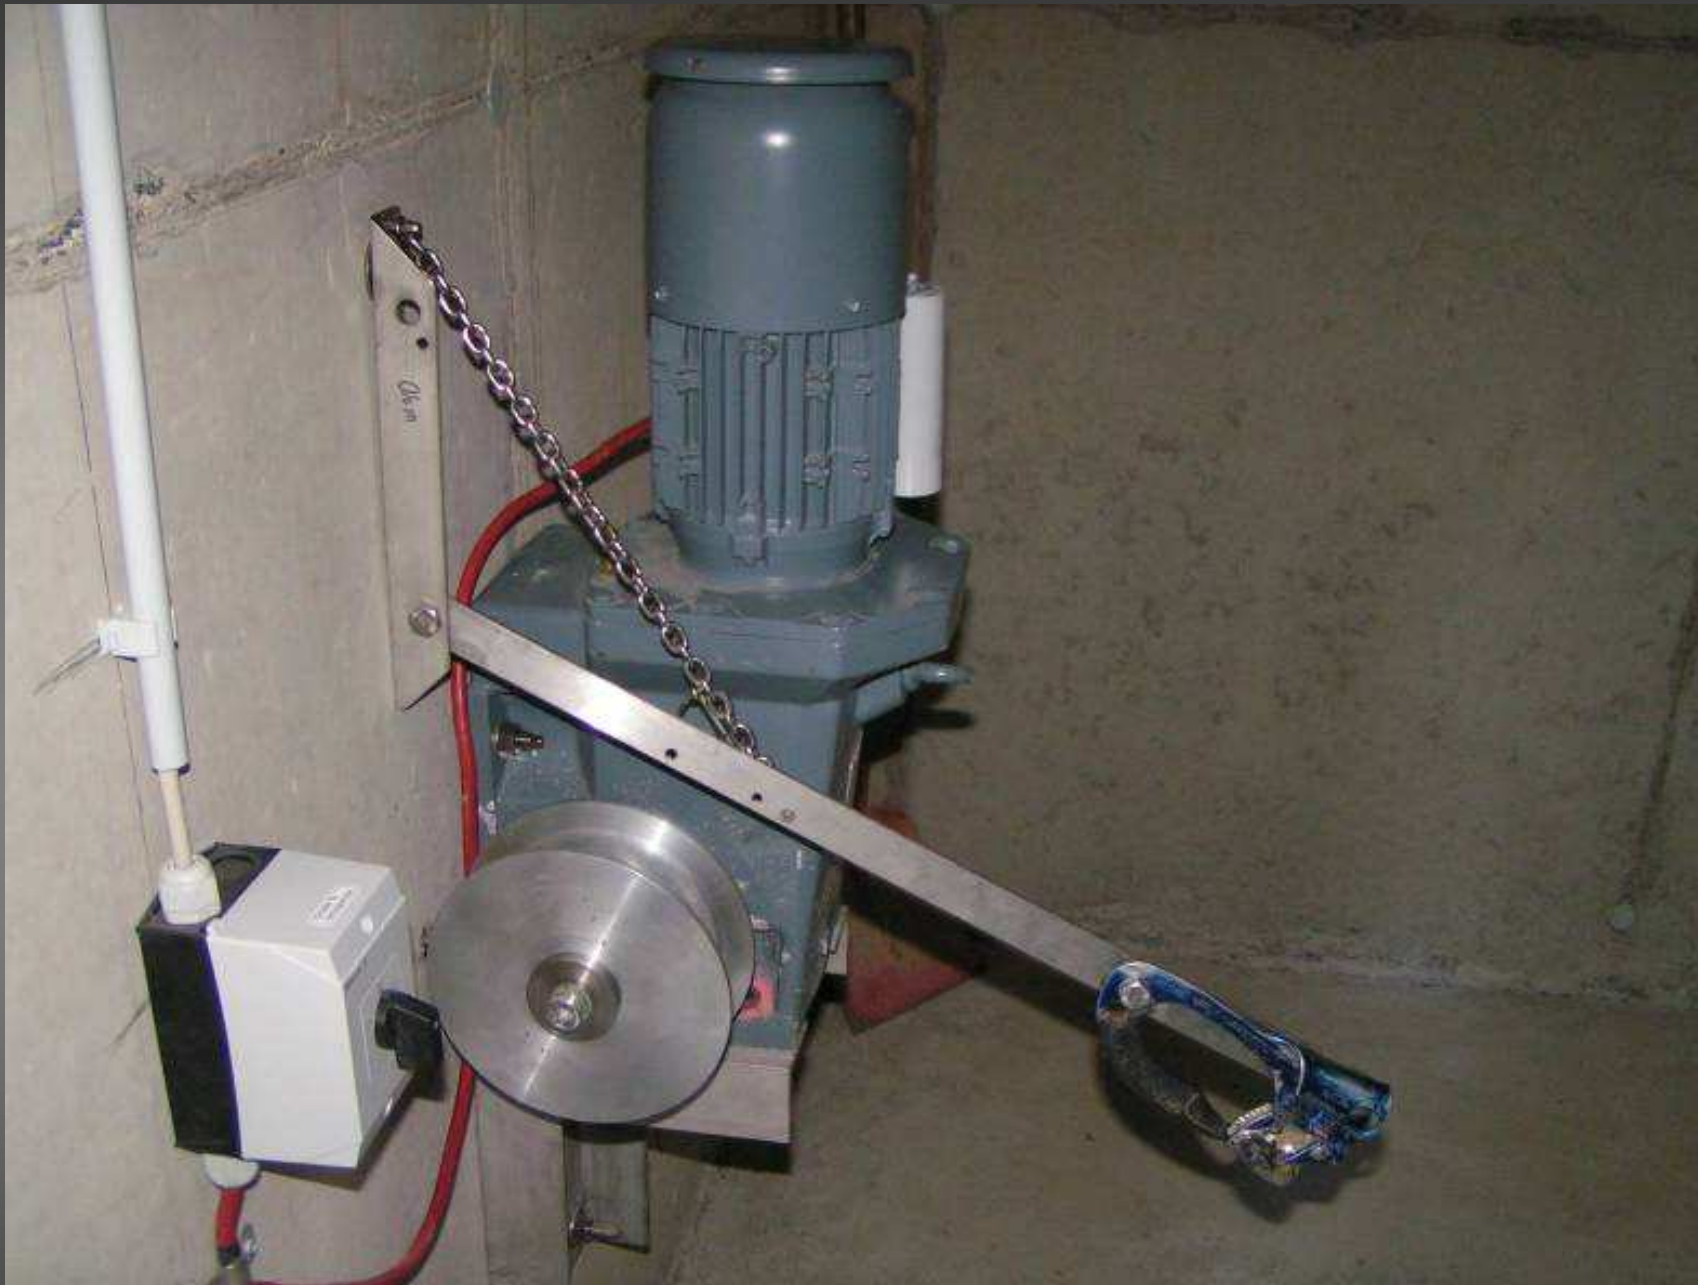
Rettungswinde

Zum Transport von
verletzten wurde von der
SAH ein System
entwickelt, welches
mittels einer Spillwinde
und 3 unabhängigen
Sicherungssystemen
eine Trage auf der
Rettungsrampe hoch
befördert.
